# Bölaryds såg

Reparation av rötskador i golv och tak

*Villstads socken i Gislaveds kommun  
Jönköpings län*

Antikvarisk medverkan

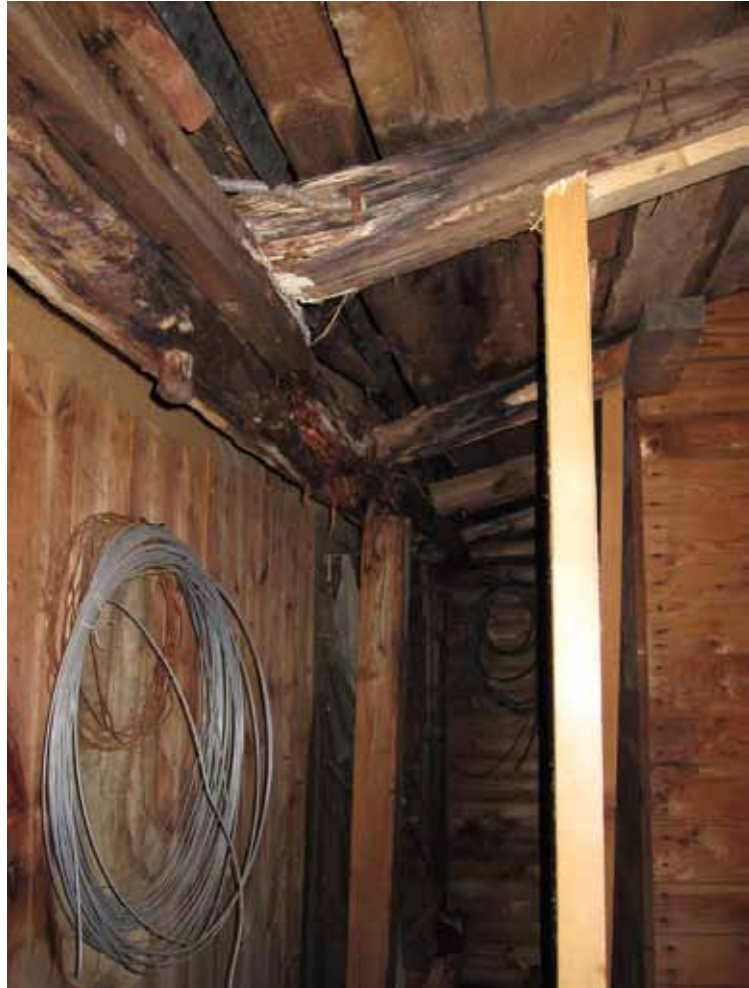
År 2008 i samband med lagning och ommålning av fasaden noterades skador på såghusets tak i form av en svacka, i vinkeln mellan såghusets sadeltak och pulpettak över utlastningsrummet. Röt-

skador på takstommen noterades också inne i byggnaden. För att skadan inte skulle förvärras under påföljande vintern gjordes då en tillfällig invändig uppstämning av den rötskadade takbjälken.

Rötskadorna var relativt omfattande, både i takkonstruktionen och i underliggande mellanbjälklag och golv.

Skadorna i takkonstruktionen var påtagliga. Bilden är tagen i utlastningsrummet. Den tillfälliga stämpan sattes för att skydda takkonstruktionen från ras.

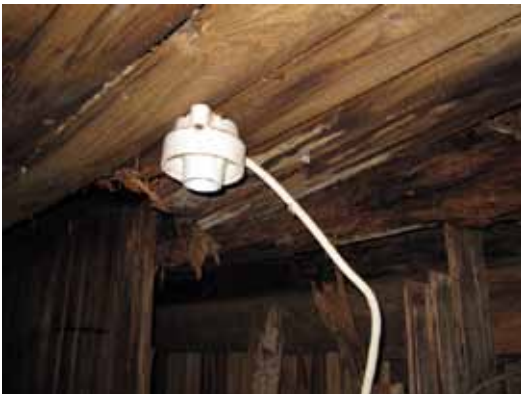
Detalj rötskada i taket källarplanet.

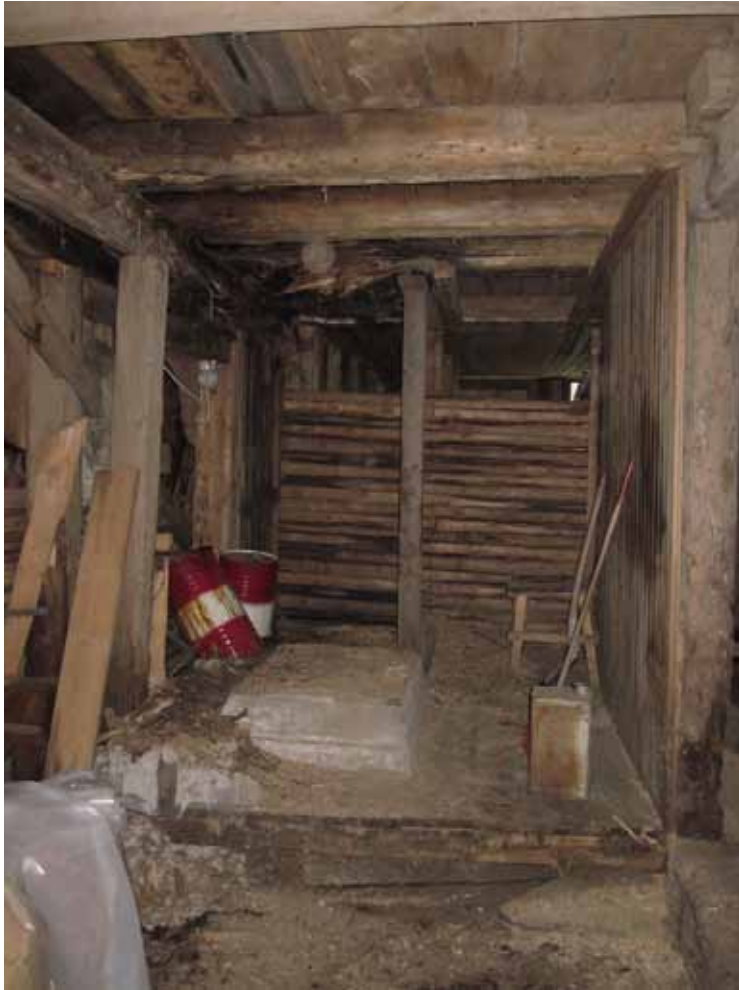
Det inre rummet under arbete, mellanväggarna är delvis demonterade för att komma åt skadorna.

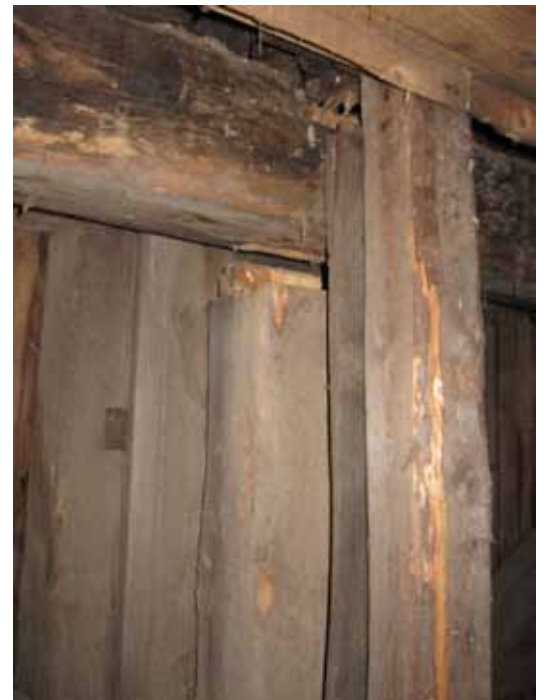
Rötskadorna har gjort att delar av byggnaden har satt sig. I källarplanet är det delvis jordgolv så för att få ett fast underlag till den nya avbärningen sattes stolparna på befintligt betongfundament för tidigare maskinell utrustning. Den nya bärande bjälken är ihop-

Golvet hade satt sig, vilket gjorde att vissa av mellanbjälkarna saknade sitt stöd, då den ihakade stolpen hade sjunkit så mycket att den hade fallit ur haket.

spikad av 8 tums plank, tre på högkant stående plankor, och av en sammanlagd längd om ca 6,70 m. Med hjälp av flera donkrafter lyckades man pressa upp det svackade golvet cirka 5 centimeter. Den nya spikbjälken bärs upp av fyra stolpar, ihospikade av två plankor, under respektive stolpe är takpapp lagd som en fuktspärr mot betongen. Sedan tidigare befintlig uppstämning vid sidan om den nya har även den lyfts i motsvarande grad och kilats med ekkilar under bottenbjälken.

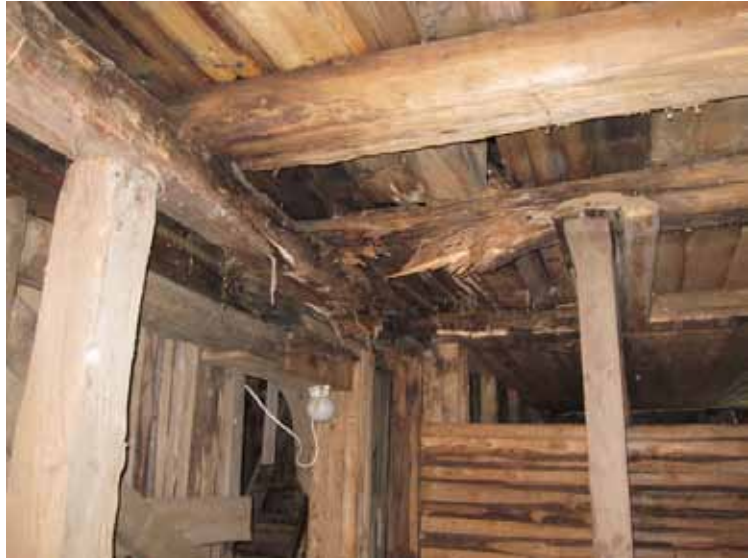
Mellanbjälklaget och taket/golvet var bitvis rejält rötskadat.

Rötskadat golv har kompletterats med sex stycken nya brädor, och det gamla golvet mot södra väggen har rättats till.

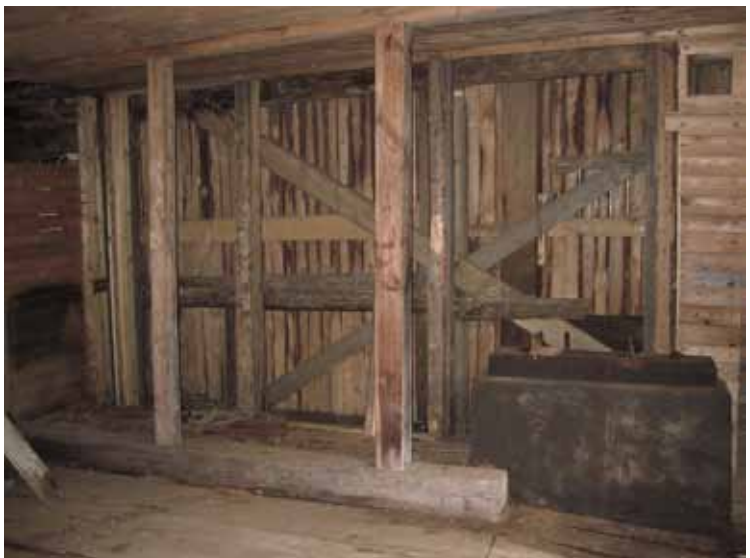
Det nedre rummet i källaren mot kvarnen till under arbete, då mellanväggarna delvis är demonterade.

- I rummet under verkstadsrummet var det dubbla brädväggar mot öster. Beslöts att bara sätta upp den inre (mot rummet) av dessa två väggar. Delar av vägghpanelen var rötskadad och rötskadade delar ersätts med lika befintlig.

- Det lilla förrådsutrymmet hade väggar av pärlspont, de rötskadade delarna som inte gick att återspika ersattes med befintlig hyvlad panel. I byggnaden finns hyvlad panel kvar sedan sågverkstiden, den har en naturligt åldrad yta och kommer därför att smälta in bättre än en nyinköpt pärlspont.

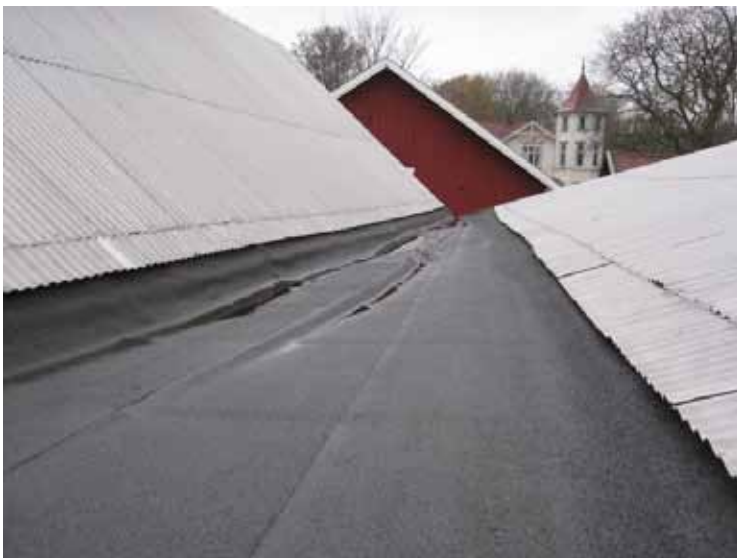
Taket efter tätad läcka.

Taket är kontrollerat. Takpapp är inköpt och akuta skador är åtgärdade. I två skarvar var det synbara läckorna. Pappen skars upp i dessa partier och tätades med kallasfalt.

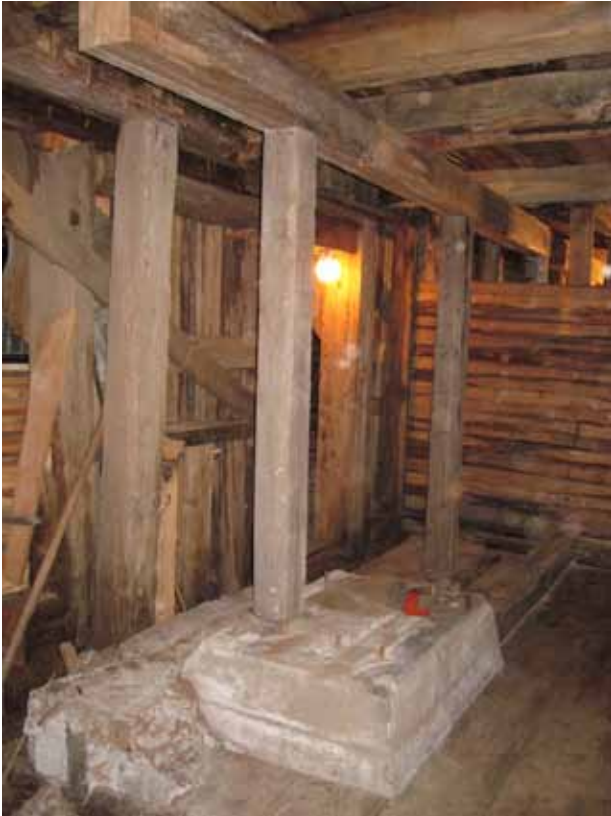
Det inre rummet i källarplanet. Den nya avbäringen vilar på de befintliga gjutna fundamenten från tidigare maskinell utrustning.

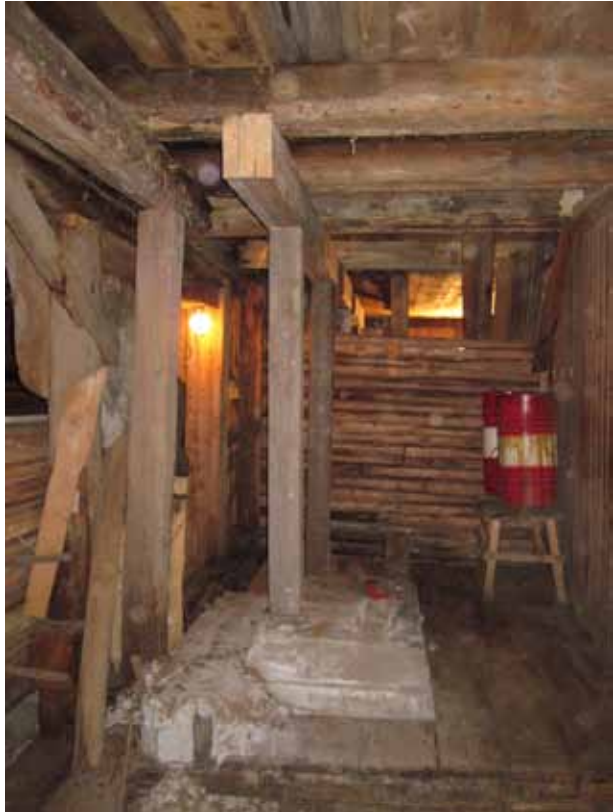
Även i rummet mot kvarnen gick det att nyttja ett gjutet fundament som upplag. Under respektive bjälke är lagt takpapp mot betongen som en fuktspärr.

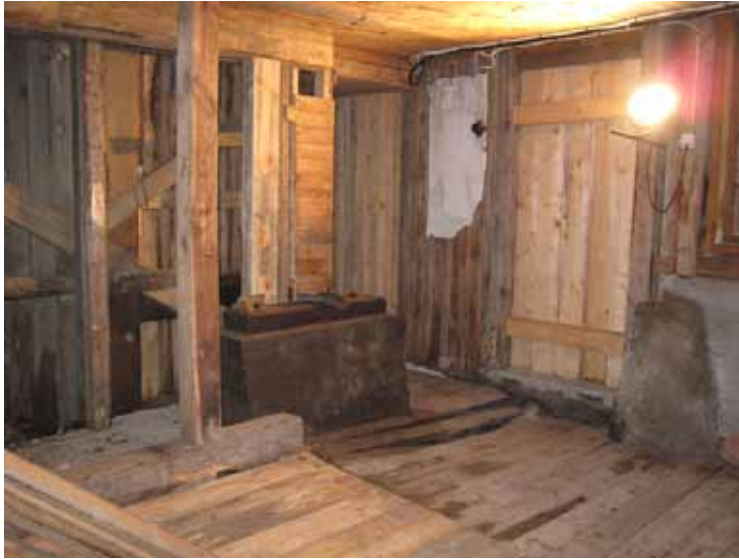
Rummet mot kvarnen. Lagningsarbetena är klara, mellanväggarna återstår att återmonteras.

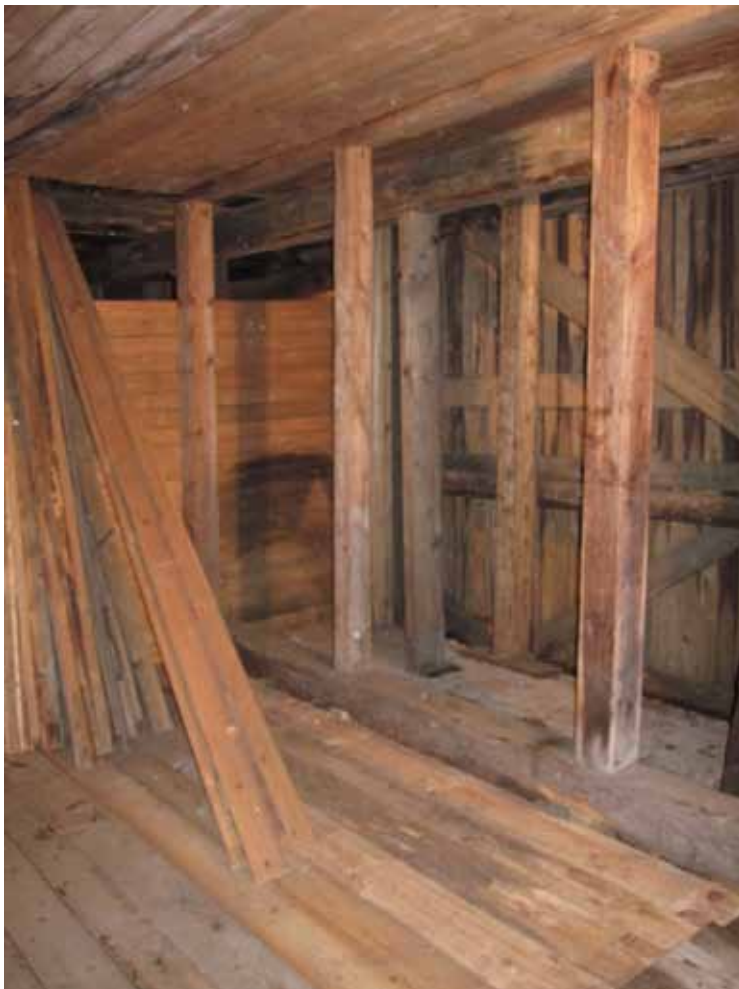
Även golv- och takbrädor fick bytas.

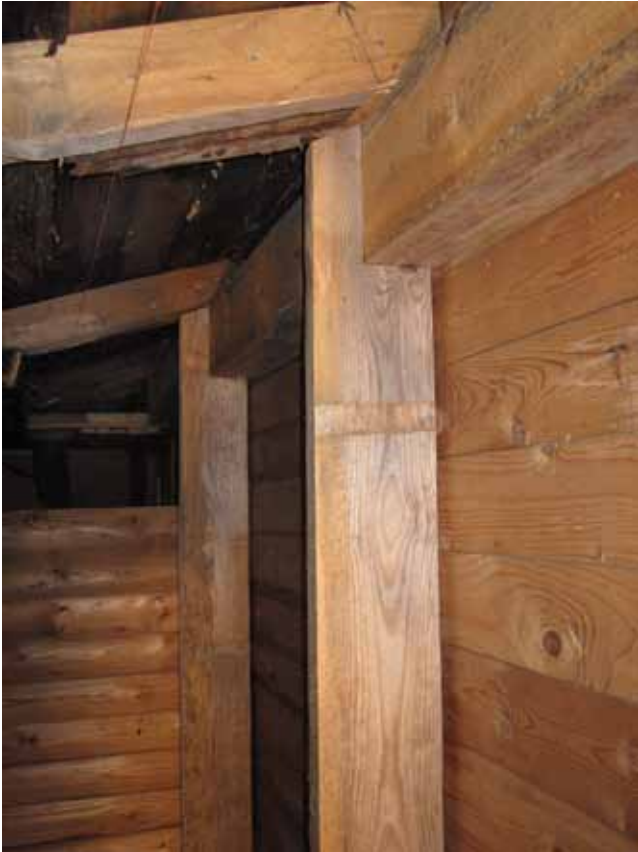
Avbäringen för de rötskadade takbjälkarna bakom verkstadsrummet mot såghuset till, vilar på brädor med urtagna hak. I bildens övre vänstra hörn skimtar snöret som nyttjades för att rikta de nya taktassarna.

Fyra takbjälkar har förstärkts med följare. Taket har riktats och det lyftes minst fem centimeter. Upplaget i form av en ny bjälke, ca 420 cm lång, vilar på källarplanets spikbalk. Bjälken är tagen ur befintligt virkesmagasin. Takstolens nya avbäring i form av spikbalk, bestående av 2 plankor, ca 540 cm lång är satt mot sliprummet/kontorets vägg. Balken vilar på urhak i fyra stycken stående plankor.

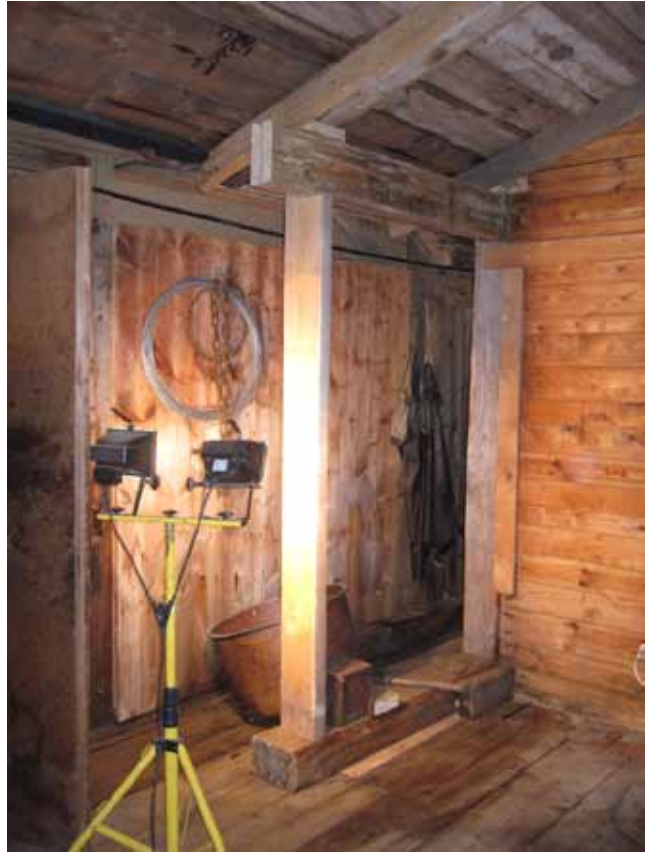
Avbäringen från utlastningsrummet.
