Antikvarisk medverkan

# Valdshults kyrka

Fasadrestaurering och målning av plåttak

*Valdshults socken i Gislaveds kommun  
Jönköpings län*

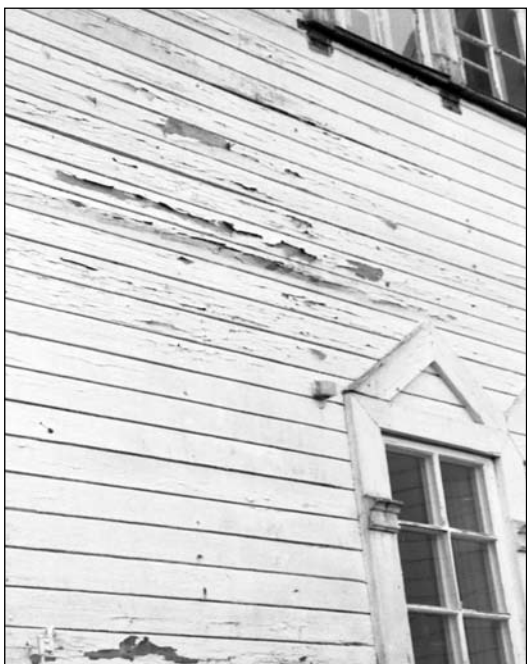
Färgen flagnade i stora sjok på hela fasaden.

Den sentida färgtyp som använts 1980-talet, enligt uppgift en akrylatfärg, har resulterat i en kraftigt flagning av fasadfärgen på hela fasaden. Rötskador fanns i fasadpanelen framför allt i anslutning mot fotbrädan på korabsiden. En syntetisk fogmassa som använts i springor mellan de spåntade panelbrädorna hade säkert förvärrat rötskadan.

Eftersom den sentida täta fasadfärgen inte fungerat tillsammans med den undeliggande oljefärgen och att den bidragit till rötskador i panelen var det enda alternativet en fullständig färgborttagning. Denna utfördes med kemisk färgborttagning. Medlet (SPC-201 och SPC-202) baserades på ett icke alkaliskt lösningsmedel och kunde därmed användas vid ommålning med oljefärg. Vid färgborttagningen användes dels ett för högt tryck vid tvättning vilket medförde att träfibrerna reste sig. Dessutom gick man för hårt fram vid skrapningen så att skador uppstod i träyta. Detta anmärktes vid byggmöte då stora delar av fasaden redan var utförd. Här efter lät man de understa stabila linoljefärgsskikten sitta kvar istället för att undvika åverkan i panelen. Kyrkans portar gjordes i stort sett helt trärena.

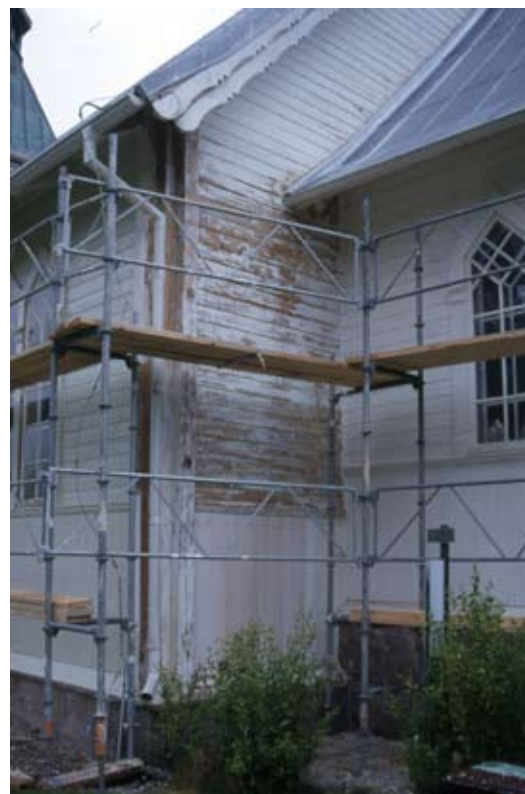
På långhusets västgavle och på kortet ersattes all panel i bröstningen.

I tillståndshandlingen angavs att hela partiet av panelen under bröstningslisten skulle bytas på grund av rötskador. Länsstyrelsen förordade istället, efter läns museets inrådan, en partiell lagning där endast skadade brädor ersattes. En närmare besiktning gjordes då arbetena påbörjats där man begränsade bytet till koret och långhusets södra gavel. Delar av den stående panelen var här av relativt sent datum och av låg virkeskvalitet. Intill sakristians stentrappa hade rötskador uppkommit varför den stående panelen även här ersattes.

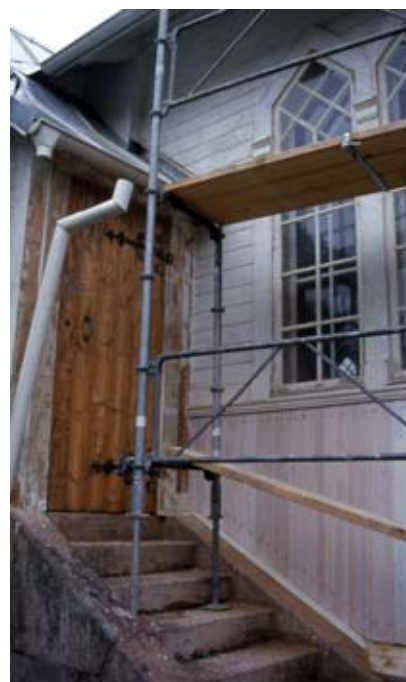
Vid sakristians trappa hade bröstpanelen rötskadats och byttes därför. Bräddörren har gjorts helt träen.

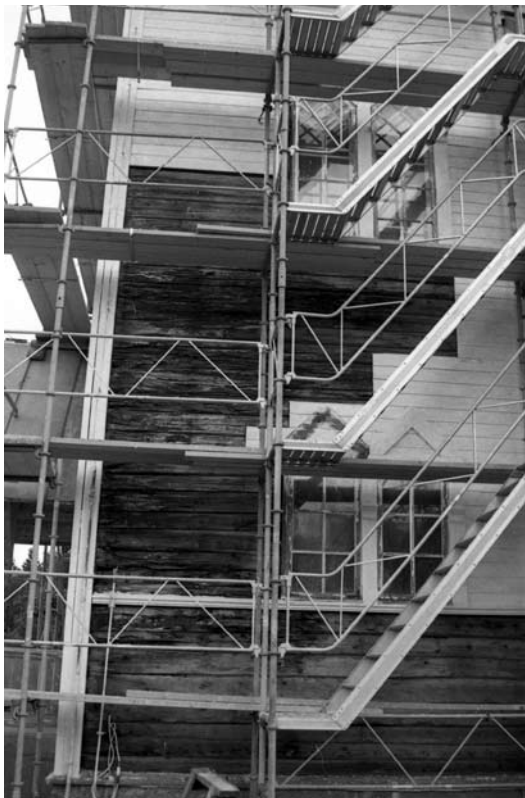
I ett större parti på tornets västra sida var både panelen och timmerstommen rötskadad.

Även delar av timmerstommen var rötskadad i det berörda partiet på tornets västra sida. Rötskadan som i omfattning var ca 5 x 3 meter var ytlig och kunde därvid lagas genom halvsulning. Eftersom timmerlagningen inte kom att bli synlig utfördes den med sågat regelvirke i dimensionerna 6" x 2" (ca 150x50 mm) som spikades med galvad trådspik. Eftersom skadan låg strax intill den yttre laxade knutkedjan, fick en förstärkning göras i form av en försänkt följare intill knuten i det lagade partiet. Ett parti av stammen under korffönstret i söder lagades även. Kvaliten på lagningsvirket visade sig dock inte motsvara stommens timmer utan var granvirke med glest mellan årsringarna.

För att undvika framtida skador på tornets fasad försågs torntaken med nytt takavvattningsystem av fabrikslackerad plåt. Anledningen till att inte de utfördes i koppar var att de skulle kunna målas in i fasadkulör. Det fabriksstillverkade systemet utfördes i äldre modell med vinklade krökar, koniska trattar dock inte i mindre plåtformat.

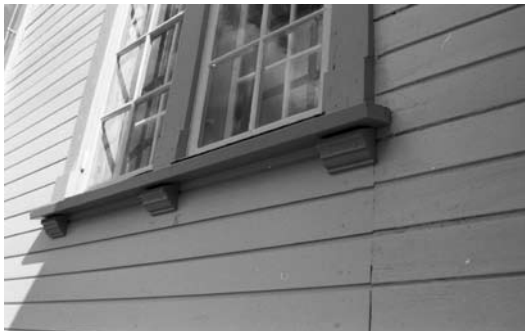
Till lagningarna togs maskinhyvlad panel, av tätvuxen kärnfuru, fram med befintlig panel som förlaga. Under arbetena noterades att de nya panelen var något för smal samt hade enkel fasspåt istället för dubbel som originalet. Avvikelsen i mått kunde godtas vilket innebar att redan framtagna ersättningspanel kunde hyvlas om till rätt fasning. Panelen grundades med linoljefärg och spikades med ny varmförzinkad klippspik.

Den liggande panelen beställdes i en något avvikande bredd vilket försvårade passningen mellan den nya och gamla panytan.

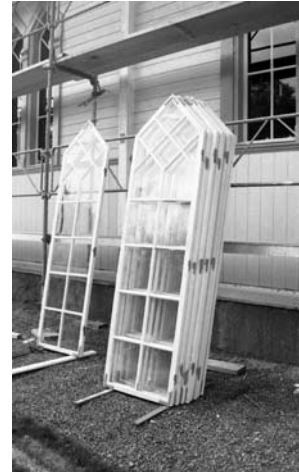
Fönsterbågar uttagna för renoivering.

Fönstrens enkla bågar plockades ur karmarna och renoverades på byggplatsen. Eftersom även fönstren målats med akrylatfärg gjordes såväl karmar som bågar trärena. Merparten av färgborttagningen skedde dock samtidigt med övriga fasaden då bågar satt kvar i fasaden (se nedan färgborttagning). Bågarna glasades inte ur fullständigt utan endast där rutorna var trasiga eller bågar behövdes lagas. Lagningar gjordes med högkvalitativ kärnfuru som tappades med träplugg i hörnen. Som ersättningglas användes äldre valsat glas. Ny kittfals och kittkomplettering gjordes med linoljekitt. Handlingen föreskrev att samtliga formpressade hörnbeslag skulle bytas. Eftersom beslagen liksom fönstren i övrigt var från kyrkans tillkomsttid och endast var angripna av ytrost beslutades att de istället skulle renoveras. De rengjordes med stålborste och behandlades med rostskyddsfärg. Karmar och bågar målades i tre strykningar med linoljefärg.

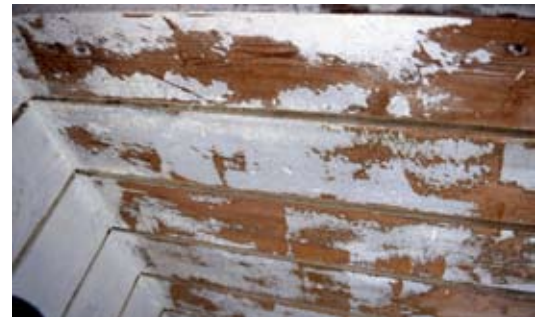
Den ursprungliga fasadfärgen i grått framkom efter färgborttagningen.

Färgundersökningen gjordes i ett tidig skede. Senare under tiden färgborttagningen fortskred frilades större ytor av de äldsta färgskikten. Utifrån dessa ytor kunde en noggannare bestämmning av ursprungskulörerna göras. Fasadpanelens väggfält var snarare i en mellanstark nyans av gråblått, *Bensvart 7A-98*. Listverkan var i en något mer mättad nyans, *Obränd umbra 5A-98*, än vad som tidigare framkommit. Eftersom ommålningen då redan påbörjats gjordes ingen justering av den verkliga färgsättningen.

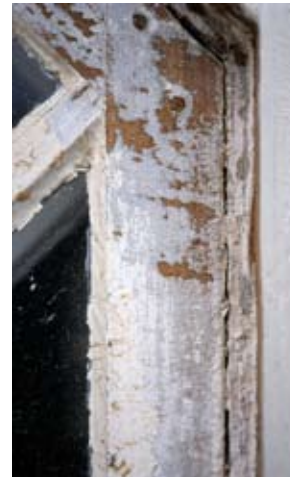
På fönstren påträffades samma gråa kulör.

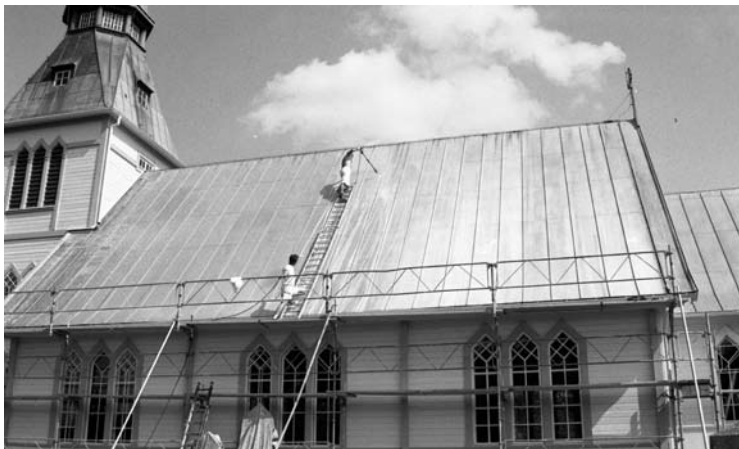
Kyrkans plåttak tvättas före målning.

Entreprenören hade negativa erfarenheter av den föreslagna färgtypen. Läns museet tog fram förslag på tre alternativa plåtfärgsystem som rekommenderats av Riksantikvarieämbetet och som omfattades av leverantörsgaranti. Av dessa valdes det tredje vilket innebar en grundning med zinkfosfatprimer och täckmålning med linoljefärg. Taken tvättades först med biologiskt nedbrytbart medel som var

fett- och saltlösande. Färgen påfördes genom sprutning och efterströks med pensel.

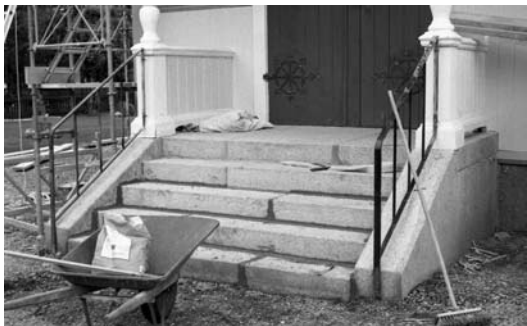
Entrétrappan sätts om och fogas med KC-bruk.

Granittrappan vid huvudentrén hade mindre sättningar som medfört att sättstegen lutade inåt. Trappan justerades och fogades om med kalkcementbruk.

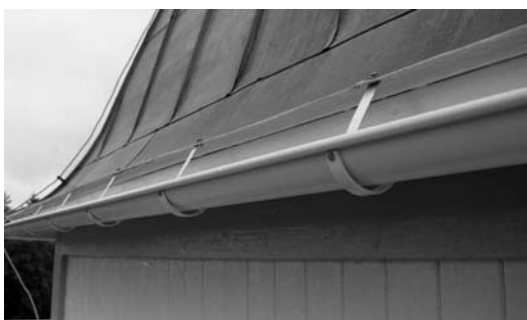
Torntaket försågs med avvattningsystem.

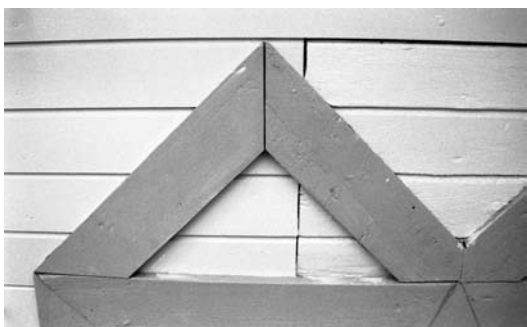
Exempel på panellagning med dålig precision i skarvningen.

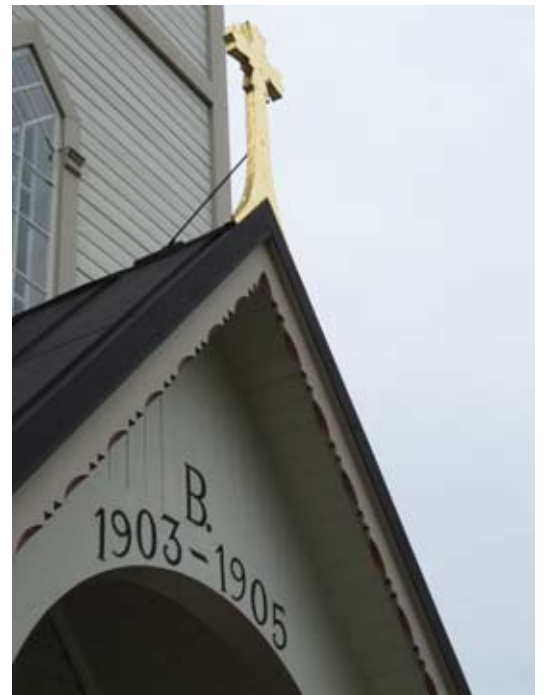
Korset över brokvisten förgylldes trots att det tidigare varit svart.

De tre korsen på kyrkans gavelkrön var samtliga svarta. Korsen på långhusets och korets tak var av svartmålad järnplåt medan korset över huvudingången var av ärgad kopparplåt. Några belägg för att något av korsen skulle ha varit förgyllt fanns inte. Församlingen framförde dock en stark önskan om att förgylla korset över entrén i syfte att ändra dess nedtonade uttryck, vilket godkändes.
