Antikvarisk medverkan

Rumpebolsstugan

Utvändig restaurering

JÖNKÖPINGS LÄNS MUSEUM
Byggnadsvårdsrapport 2010:74

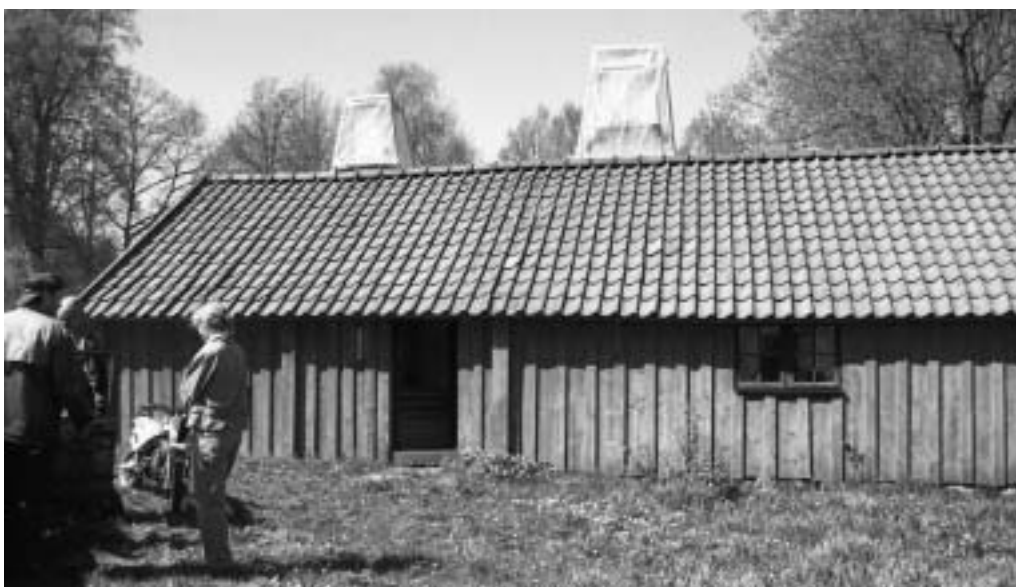
Rumpebolsstugans framsida inför restaureringen. Byggnaden hade då tegeltak och skorstenarna var inbyggda med regnskydd.

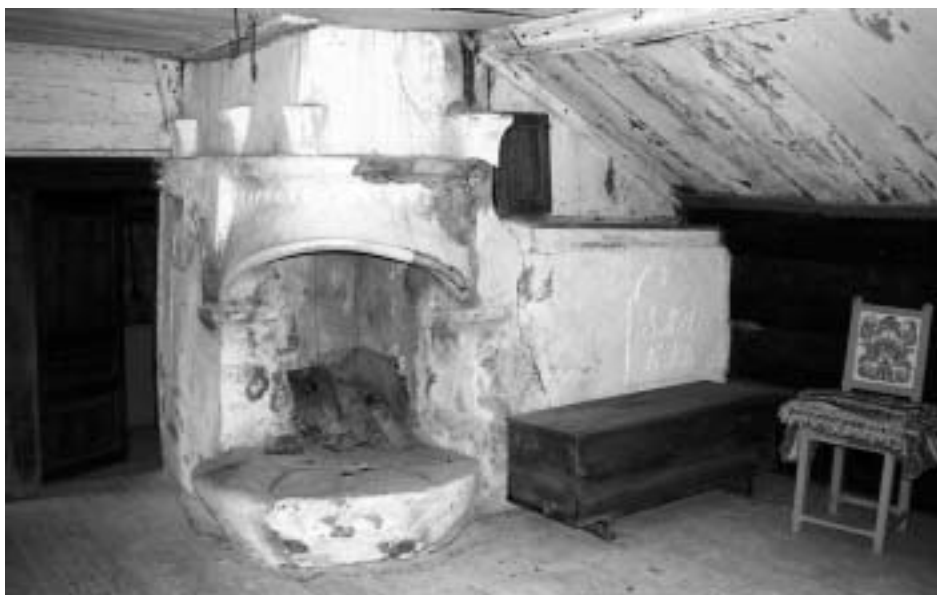
Stugrummet inför restaureringen. Eldstaden har omfattande skador från vattenläckage.

I köket putsades spismuren om och bakugnens valv murades om. I storstugan lagades och omputsades spismuren. Samtidigt justerades spishällen. Vid lagning av eldstädernas puts lades stor vikt vid att bevara ytornas ornament.

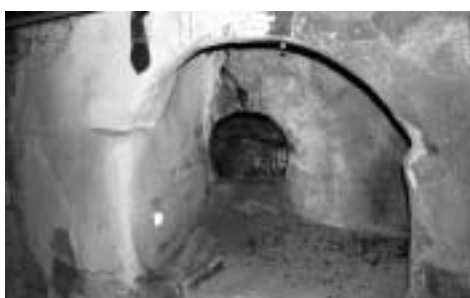
Detalj av eldstaden med mynningen till bakugnen.

Bakugnen putsades om med lerbruk invändigt. Samtliga eldstäder målades med limfärg i vit kulör. Delar av väggarnas timmerstomme lagades med nytt timmer. Innertaket i stugan lagades, patenterades en gång och ströks med vit limfärg. Taklisten i kammaren var platt och av sentida typ. Den byttes ut mot en lätt fasad list. Eftersom delar av putsen på skorstenen över tak frös sönder under vintern 2005/2006 företogs putslagning på skorstenen.

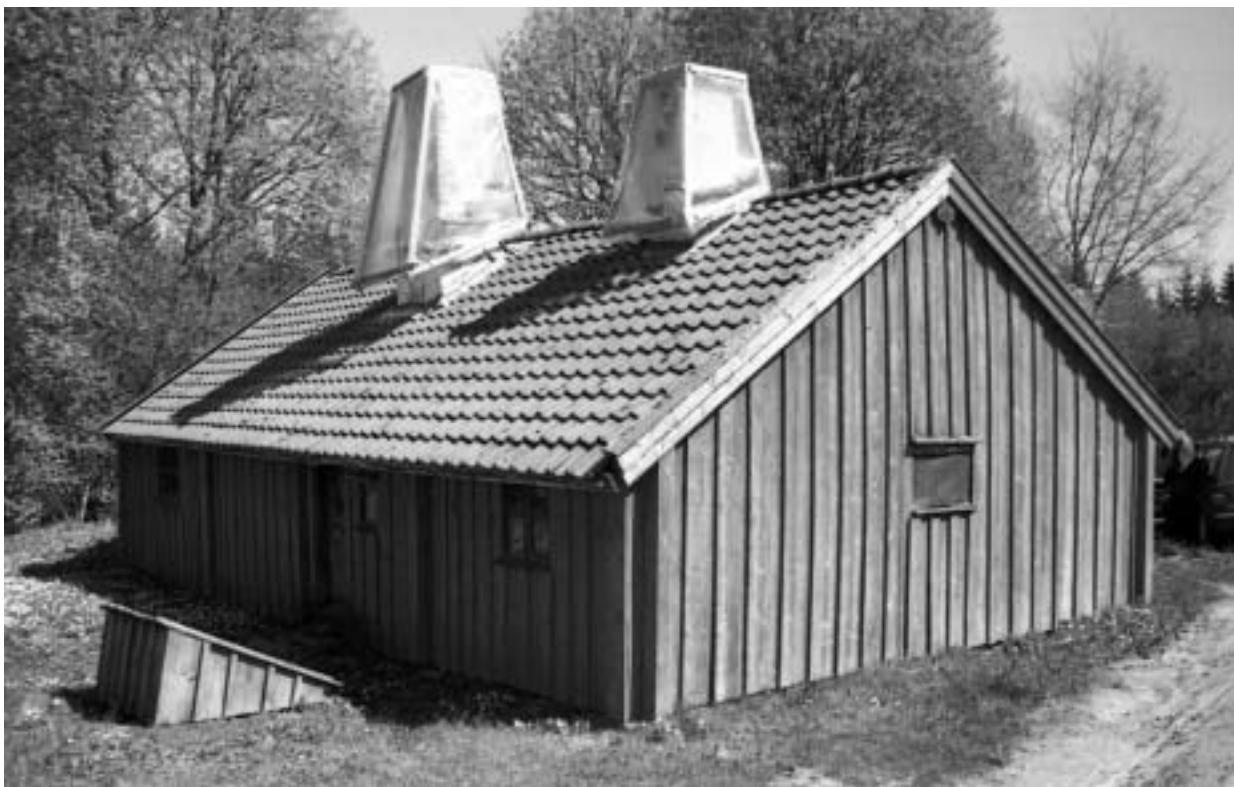
Rumpebolstugans baksida inför restaureringen. Byggnadens framsida hade vingtegel medan baksidan var försedd med falstegel.

Byggnadens tak lades om med näver och torv. Delar av takbotten var rötskadad (ca 14 m²) och byttes mot nya brädor. Nävern lades i fem skikt. De nya mullbrädorna fästes med krokav ene. Motivet att övergå från tegeltak till torvtak var att återge byggnaden ett utseende den haft under 1800-talet. Inför takläggningen konstaterades att taket inte skjutit ut tillräckligt långt för att förhindra takdropp mot ytterväggarna. Därför förlängdes taksågget genom en särskild teknik som påträffats i uppteckningar. Denna innebär att man lägger en rad av rötbeständiga stickor, gärna av fururot, lager av näver och ovanpå detta ytterligare en rad stickor. Stickorna förlänger således taksågget och klämmer fast nävern så att den inte rullar sig. Metoden har bland annat presenterats i Byggnadskultur nr 4 2000 (sid 43).

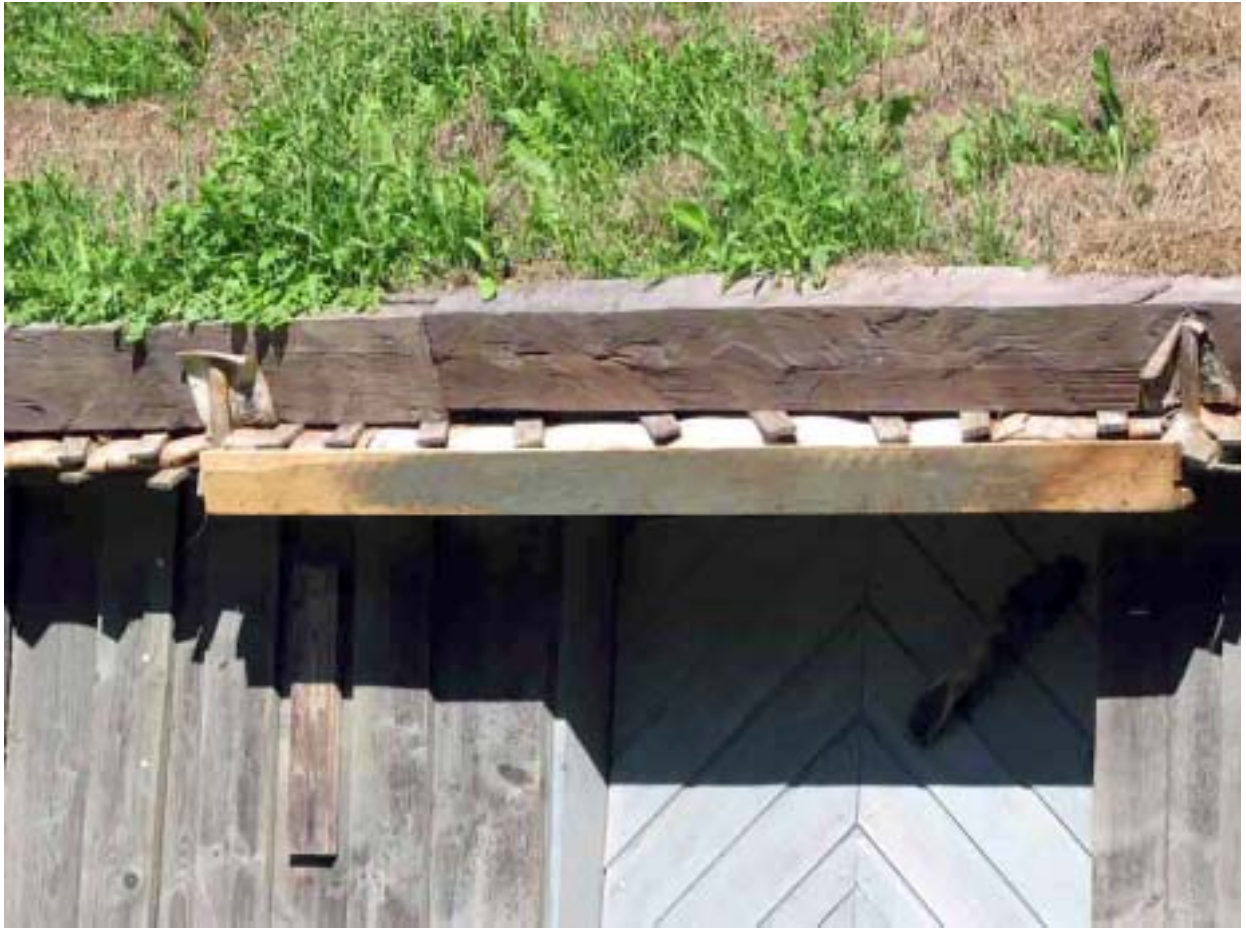
Detalj av takfoten med takskäggsförlängningen.

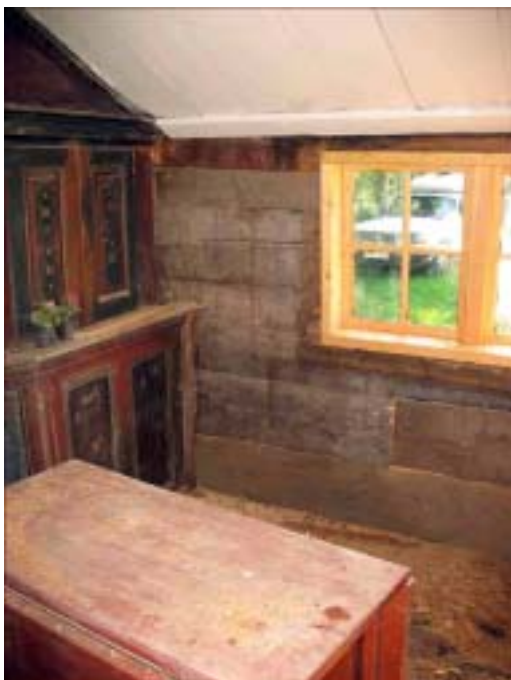
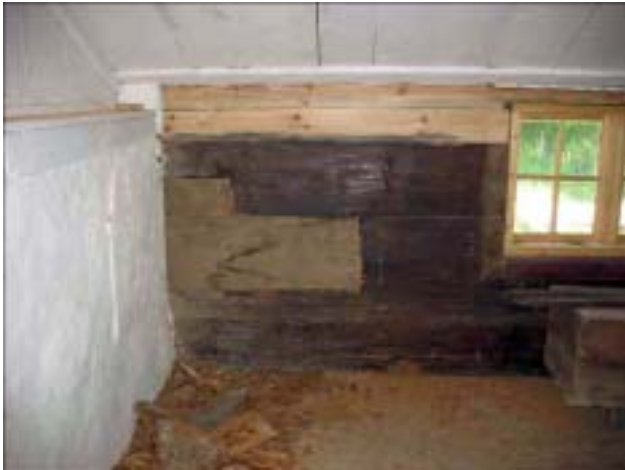
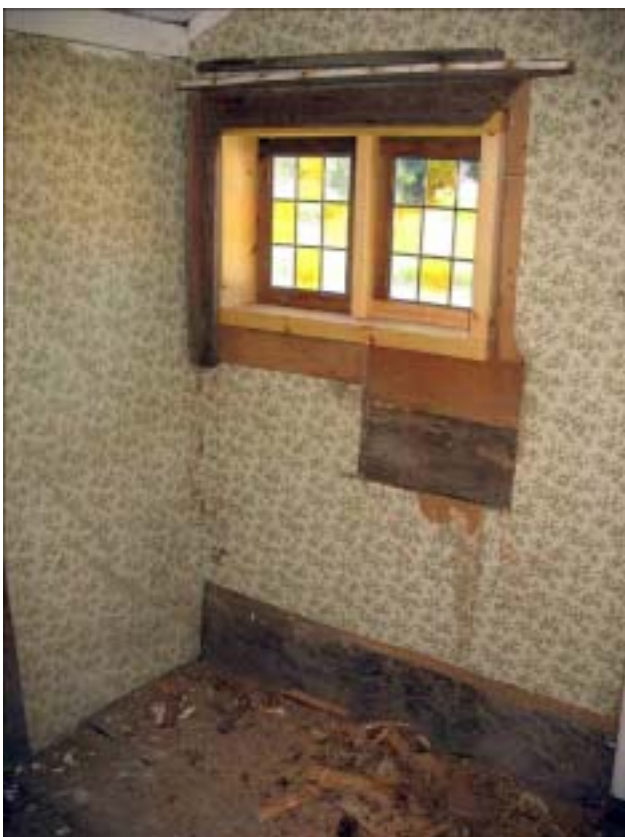
Timmerlagningar i storstugan.

Timmerlagningar iorststugan.

Timmerlagningar i kammaren.

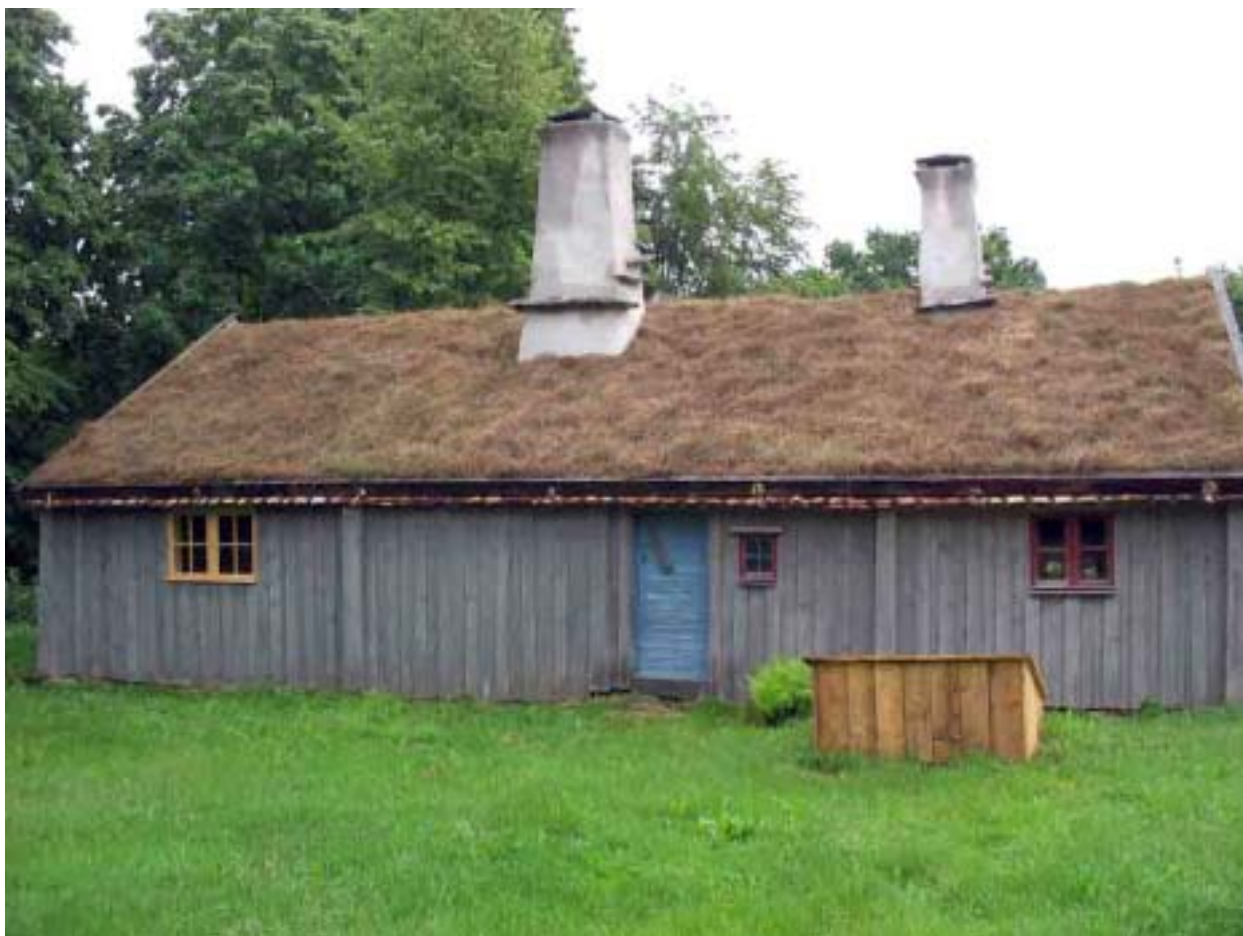
Byggnadens baksida efter avslutade arbeten.

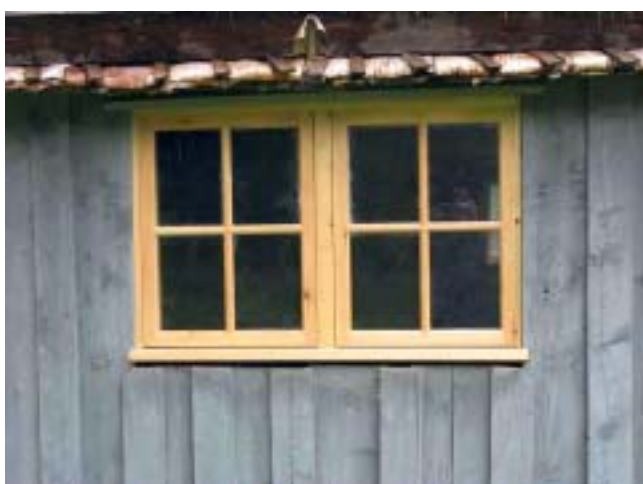
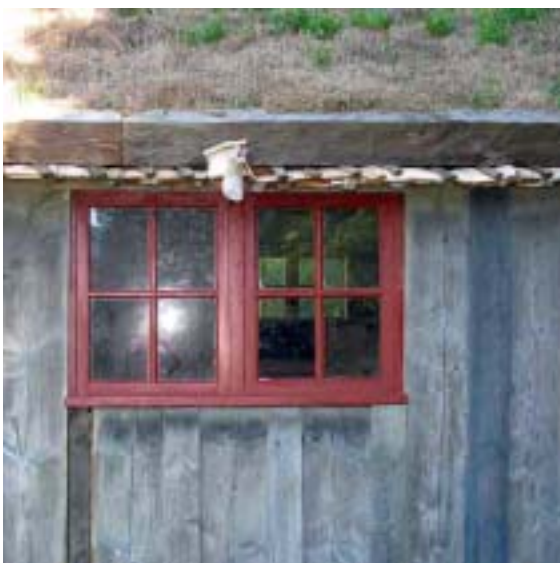
Framsidas fönster efter restaurering.

Fönster efter restaurering.

Vidare åtgärdades fyra sentida fönster med träspröjsar samt ett ålderdomligt fönster med blyspröjsning i den sydvästra kammaren. Delar av fönstren, bl.a. bågbottenstyckens var rötskadade. Sammantaget tillverkades nya karmar och bågar till fyra av byggnadens fönster samt det blyspröjsade fönstret. Fönstren målades i röd, platsblandad kulör, lika befintligt. Som skydd för det blyspröjsade fönstret sattes fönsterluckor upp vid detta. Dessa lämnades utan ytbehandling, för att med tiden smälta in i fasadens kulör.

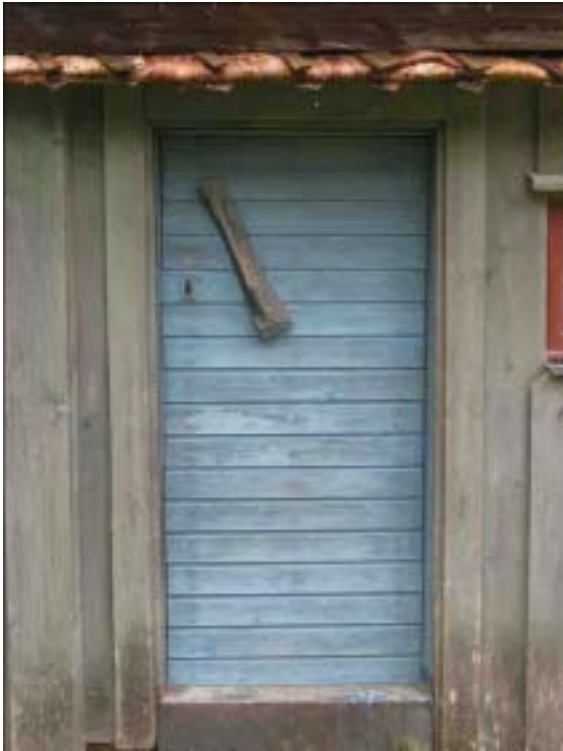
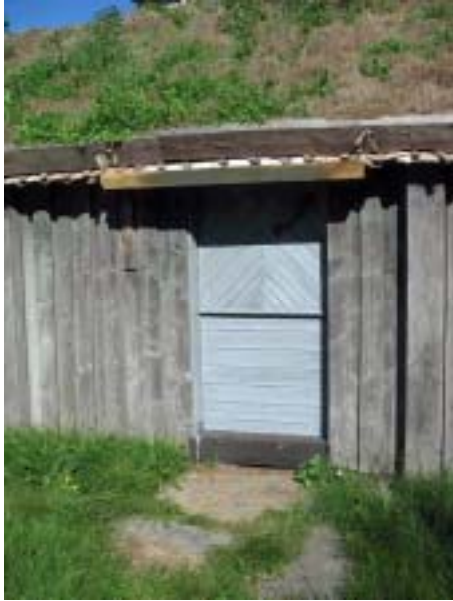
Köksentréns ytterdörr.

Huvudingången efter restaureringen.

Slutligen restaurerades byggnadens två ytterdörrar. Dessa målades i gråblå, platsblandad kulör. För att skydda mot vattenstänk vid entréerna sattes två hängrännor av trä upp vid dessa. Dessa utformades av brädor av ek i V-form.

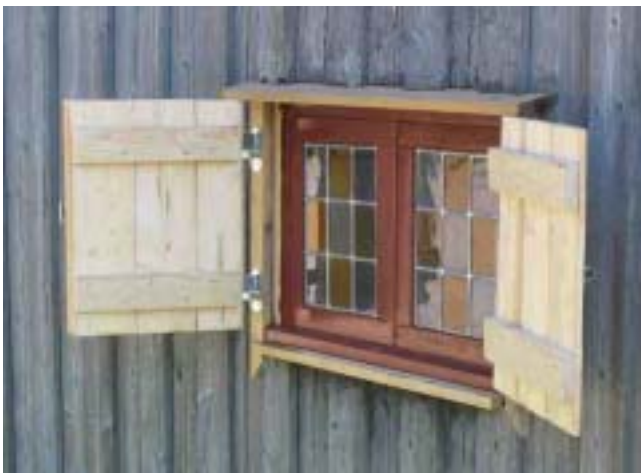
Det blyspröjsade fönstret med nya luckor.
