Antikvarisk medverkan

Gyllenfors kyrkogård

Byte av stolpbelysning

*Båraryds socken i Gislaveds kommun
Jönköpings län*

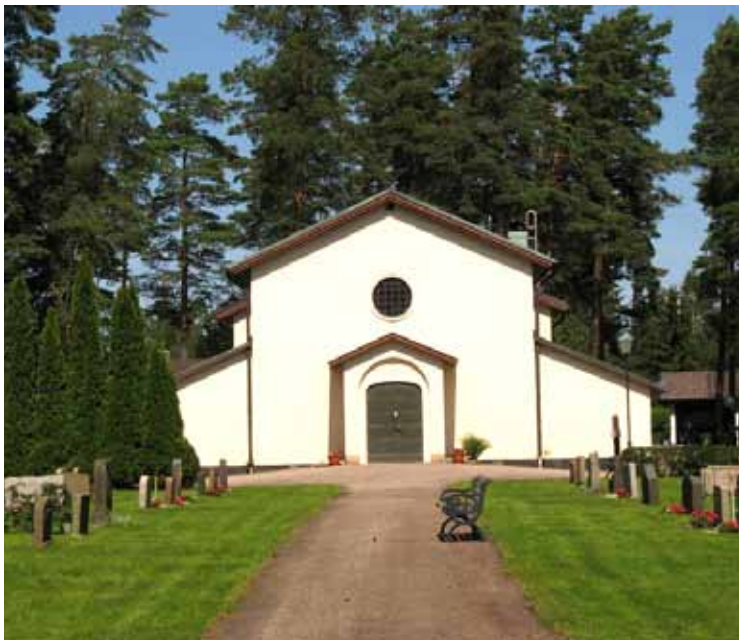
Kyrkogården före åtgärd, vid sidan om mittgången skymtar den tidigare lyktbelysningen. Foto: Robin Gullbrandsson juli 2007.

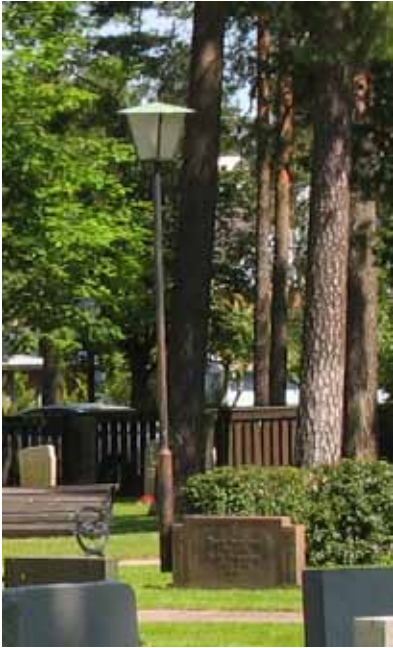
Vid mittgången stod två stolpar med armaturer av lyktmodell. Foto: Robin Gullbrandsson juli 2007.

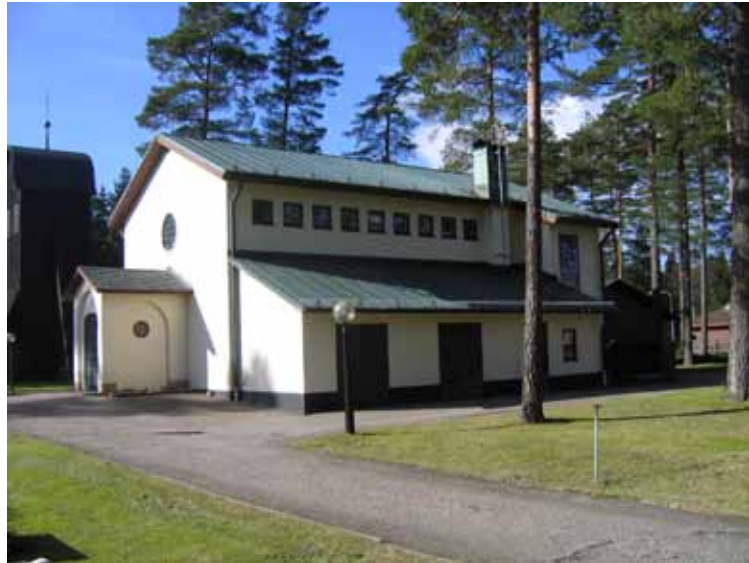
Foto före åtgärd. Armaturer med glober var den generellt förekommande modellen.

Den befintliga belysningen bestod övervägande av runda glober på stolpe, vilka var svåra att komplettera och dessutom inte gav det riktade ljus mot mark som var samfällighetens önskemål. Förutom de runda globerna på stolpe, fanns också armaturer av lytkaraktär vid kapellets entre.

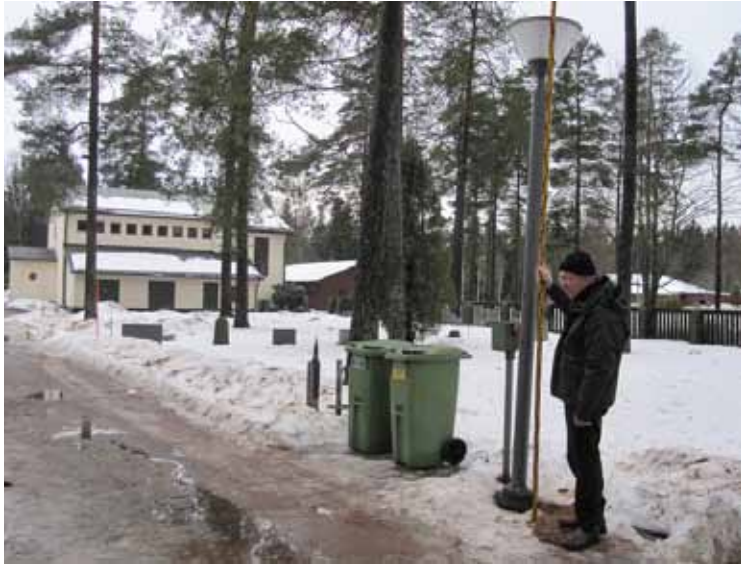
Vid besiktning av en monterad provstolpe den 18 januari 2011 konstaterades att det var en avvikelse från ritning i så motto att stolparna var 3000 mm istället för 2900, vidare satt eldosan högre på stolpen (1100 istället för 380), avvikelserna godkändes. Även de fyra stolpar som omger kapellet är ca 10 cm högre i förhållande till ritning, dvs 2800 istället för 2700 mm, se bilaga 3.

Vid besiktning av monterad provstolpe januari 2011 noterades att stolpen var högre än föreskrivet.

Under arbetets gång noterades en avvikelse från ritning vad gäller stolparna höjd, denna avvikelse godkändes.

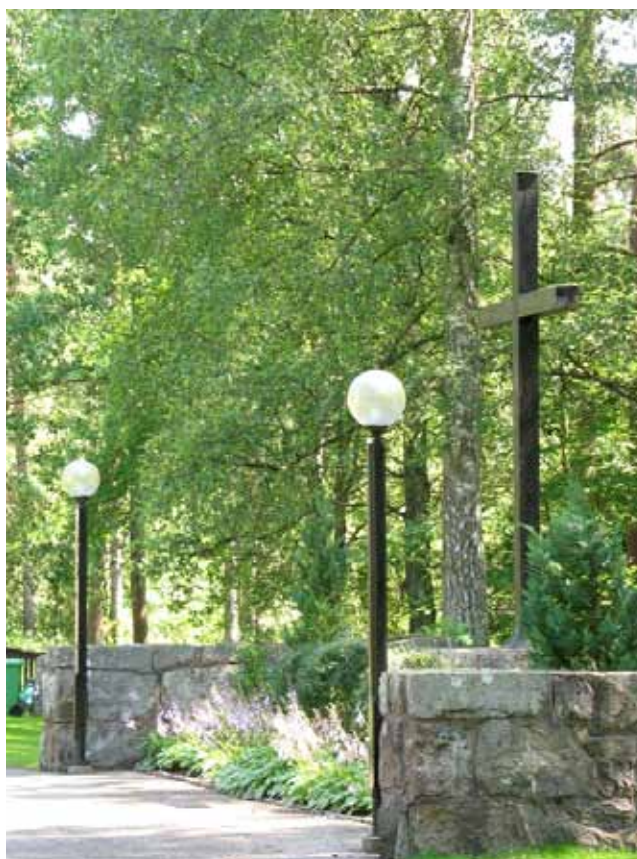
Före åtgärd, globbelysningen vid minnesplatsen. Foto: Robin Gullbrandsson juli 2007.

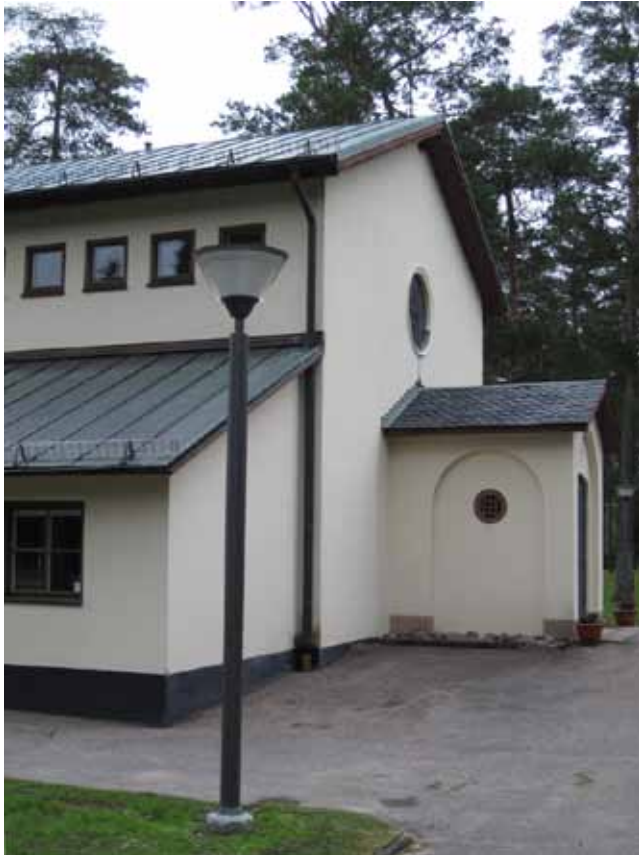
Belysningen i anslutning till kapellet.

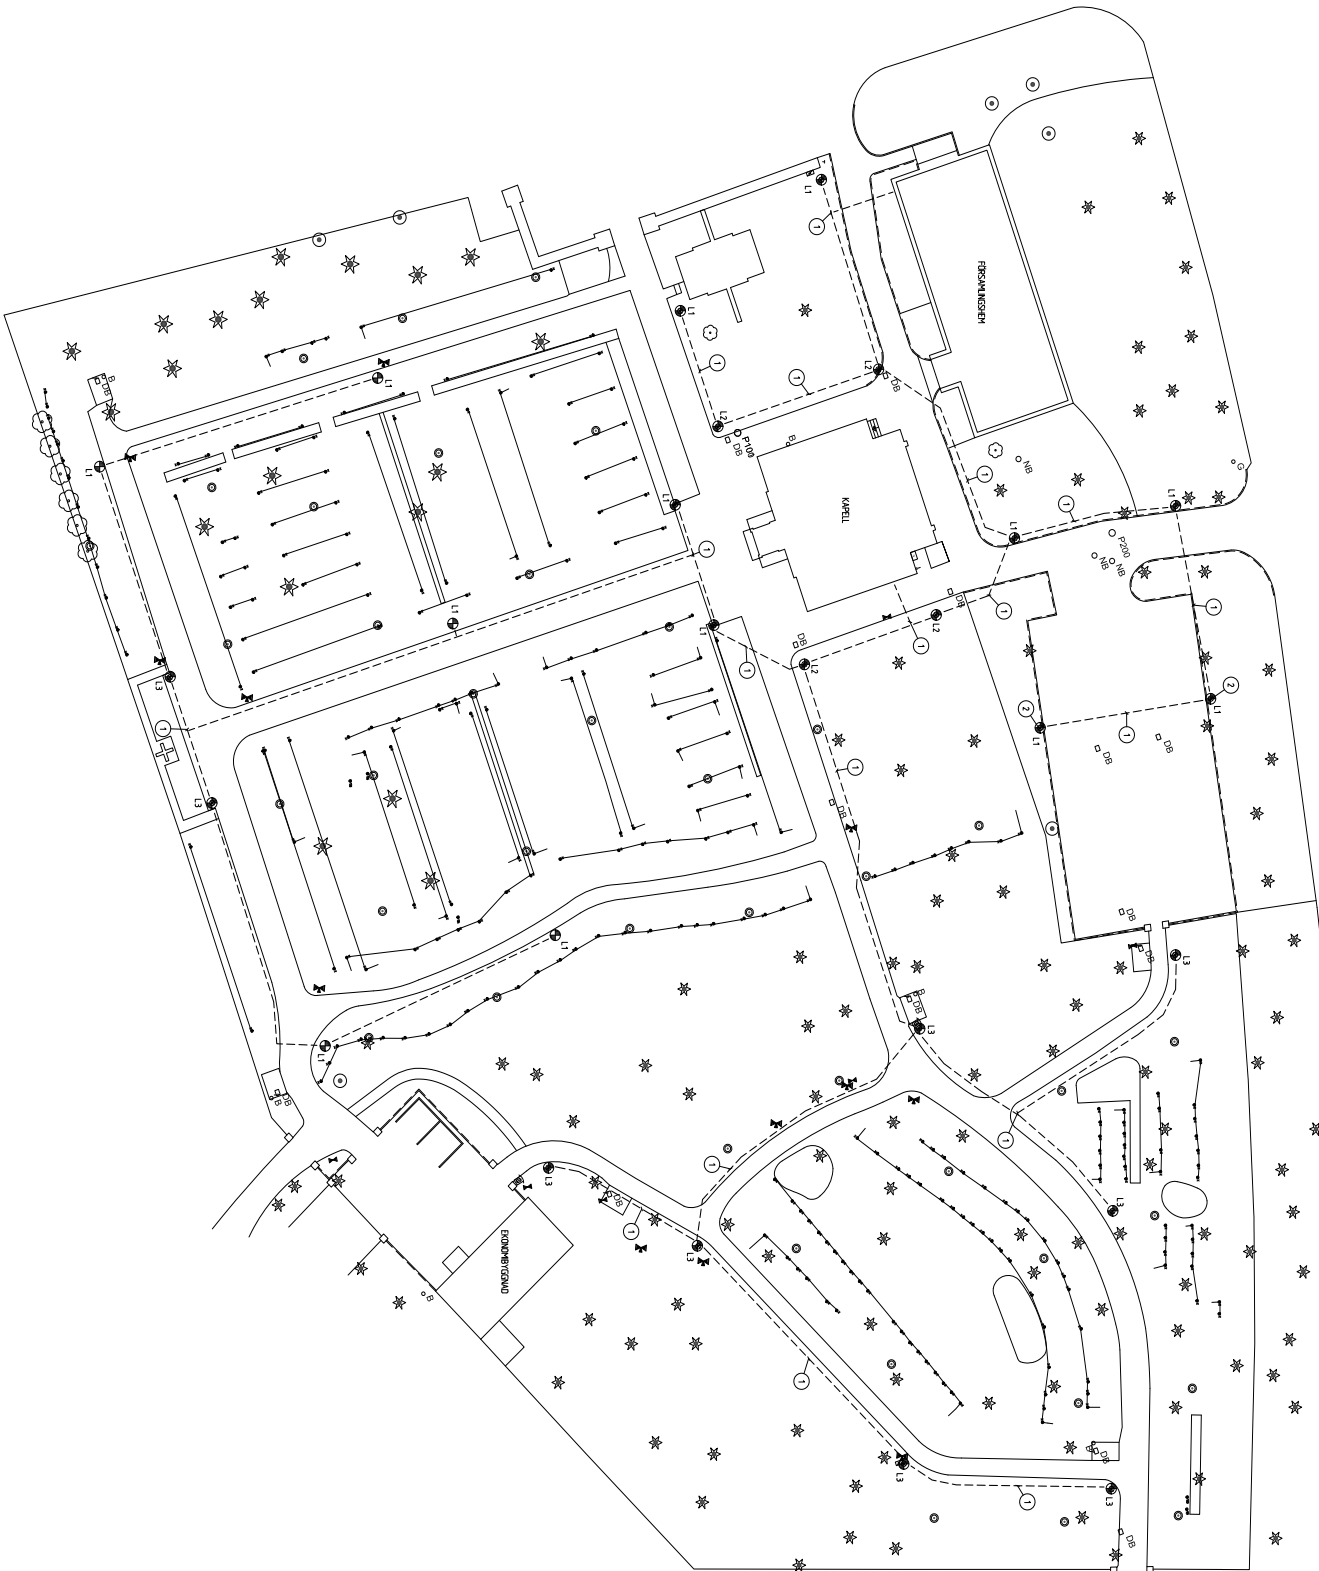
REF	ANMÄNNING	AVSEER	SKALA	ÖVNING
			1:250	
FÖRFÄGINGSUNDERLAG				
GYLLENFORS KYRKOGÅRD				
BLMB <small>Byrå för landskap</small> Byrå för landskap 241 021 Långgö 081 021 Långgö Fax 0372 - 120 16 Epost info@blmb.se www.blmb.se				
UTGIVNING	1981001_01	REVISORIS AV	REVISORIS AV	REVISORIS AV
DATE	19-08-31	REVISORIS AV	REVISORIS AV	REVISORIS AV
GILLAVENS PASTORAT				
UTVÄNDIG BELYSNING				
SITUATIONSPLAN - EL				
SKALA	1:250	TYPER	E60.01	REF

Kompletteringen har i huvudsak skett i anslutning till den ursprungliga kyrkogården, vid de parallella gångarna till mittaxeln från kapellet, som tidigare saknade belysning.

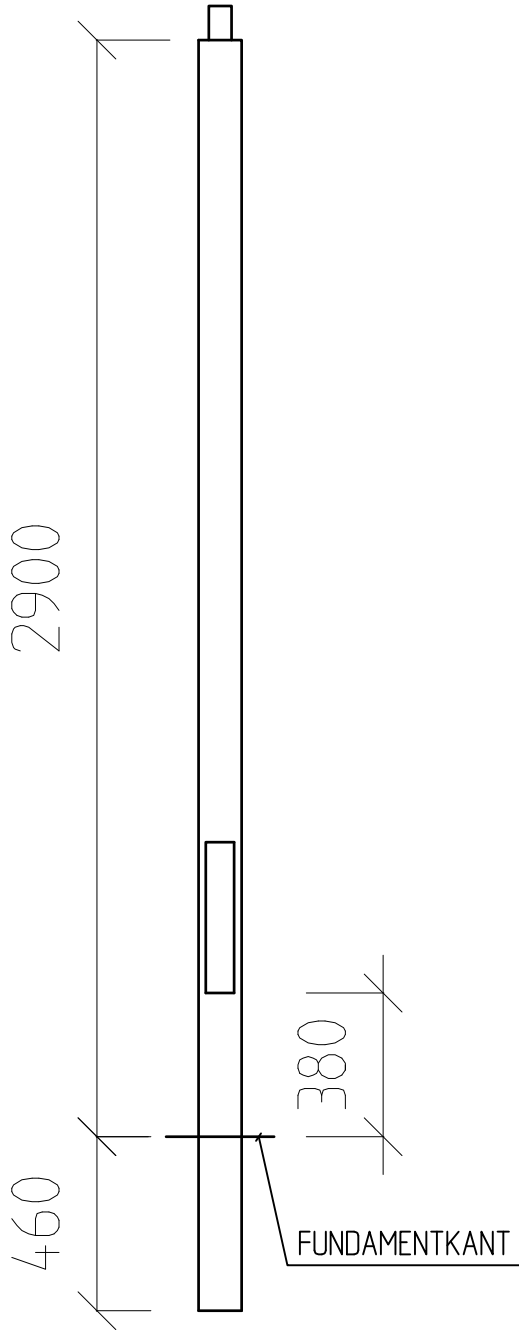
STOLPE POS L1, L3

Konstr. BL	Ritad av BL	Datum 2010.08.31	Rev datum	Status FÖRFRÅGNINGSHANDLING	Skala 1:20
BLMB elteknik <small>KONSULTER INOM EL-TELE-HISS-DATA-STYR- och ÖVERVAKNINGSSYSTEM</small>				BLMB Elteknik AB Garvaren, 341 60 Ljungby Tel. 0372 - 168 00 Fax 0372 - 104 16 Epost info@blmb.se	
				GYLLENFORS KYRKOGRÅRD, UTVÄNDIGG BELYSNING GISLAVEDS PASTORAT PRINCIPRITNING STOLPAR

De nya stolparna föreskrev ha en längd om 2900 mm förutom de fyra stolparna som omger kapellet där de är något lägre, 2700 mm. Nyttjad belysning är tillverkad av Fagerhult, modell Azur med produktnummer 901941. Stolparna är gjutna i aluminium. De har en antracitgrå kulör.
