Bosebo kyrkogård

Kulturhistorisk inventering och förslag till bevarandeplan
Bosebo socken i Gislaveds kommun, Jönköpings län, Växjö stift

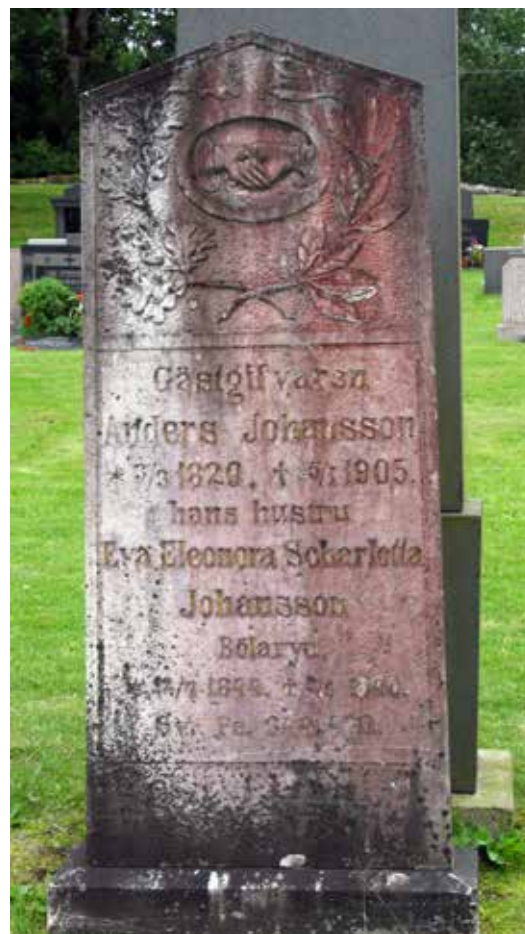
Biologisk påväxt, troligen rödalger, på en gravvård på Villstads kyrkogård i Gislaveds kommun.

En annan orsak är nederbörd och biologisk påväxt av lavar, alger och mossor. Dessa gynnas av att en sten står skuggigt och fuktigt. Liggande hållar och stående vårdar av mjuk bergart som kalk- och sandsten är särskilt känsliga för vådrets makter. På vintern tränger fukt in i sprickor och vidgar dessa och spränger till slut bort stenmaterial. Detta kan på sikt helt radera ut en inskription eller relief. Därför är det viktigt att hålla till exempel hållar rena från löv och grenar. Känsliga vårdar och hållar av hög ålder kan med fördel ges en skyddsklädsel eller täckning permanent eller under vinterhalvåret för att motverka frostsprängning.

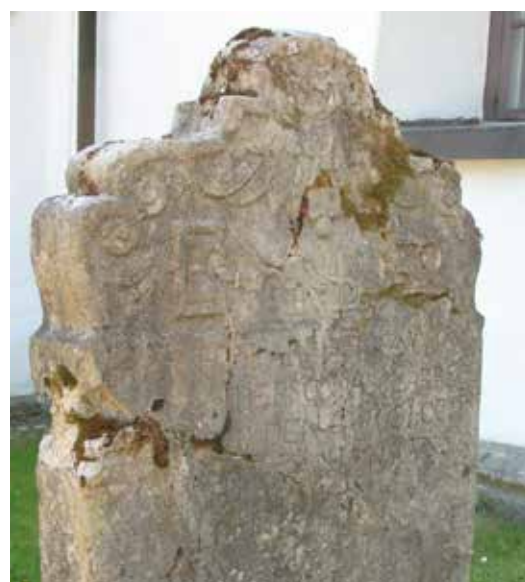
Kalksten har en förmåga att spjälka sig och spricka. Denna sten på Forserums kyrkogård i Nässjö kommun kräver insatser av en stenkonservator.

Vid rengöring och reparation av vårdar av mjukare bergarter (kalk- och sandsten) och järn som är över 100 år gamla bör konservator för sten respektive metall kontaktas för rådgivning eller åtgärd.

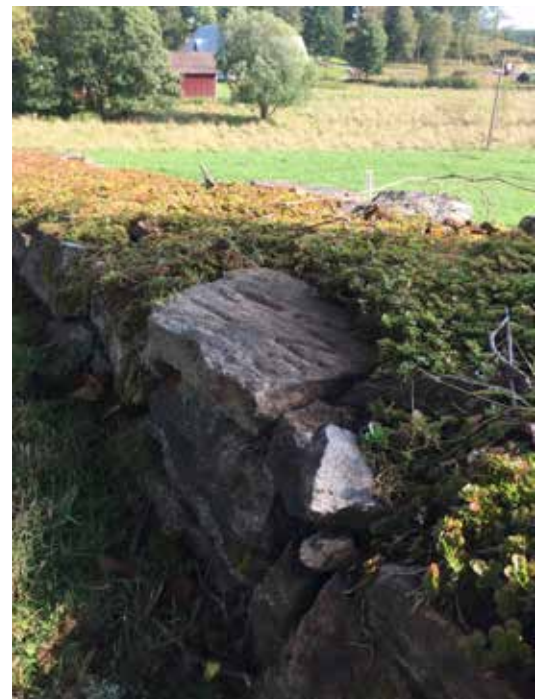
Kyrkogårdsmuren uppfördes i samband med den nu rivna kyrkan år 1894. Muren mot Majsjön innehåller en större mängd äldre gravvårdar från 1600- och 1700-talen.

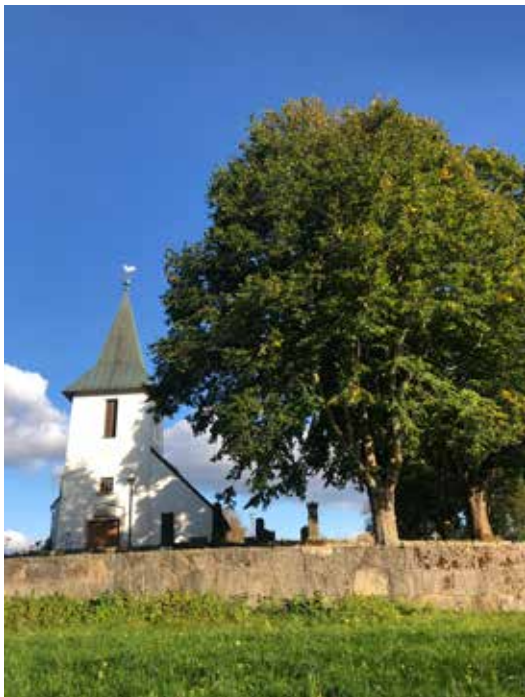
Kyrkogården utvidgades åt väster år 1968. Muren har en kraftig utformning av kilade granitblock, på insidan av muren står tre lindar varav ersatts under senare år.

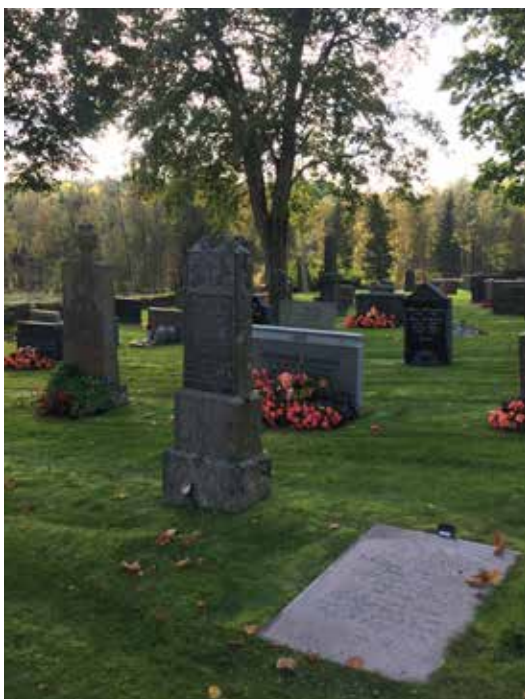
Gravvårdarna på Bosebo kyrkogård uppvisar olika gestaltning och ideal från 1700-talet till de samtida. De högresta vårdarna från tidigt 1900-tal har höga karaktärsskapande värden och understryker kyrkogårdens ålderdomliga karaktär.

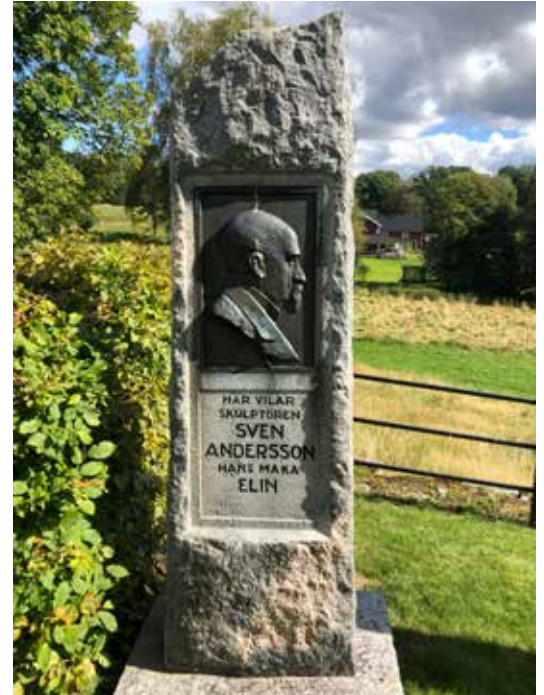
Porträttskulptören Sven Andersson har själv utformat den konstnärligt utformade vården samt föräldrarnas vård med faderns porträtt intill.

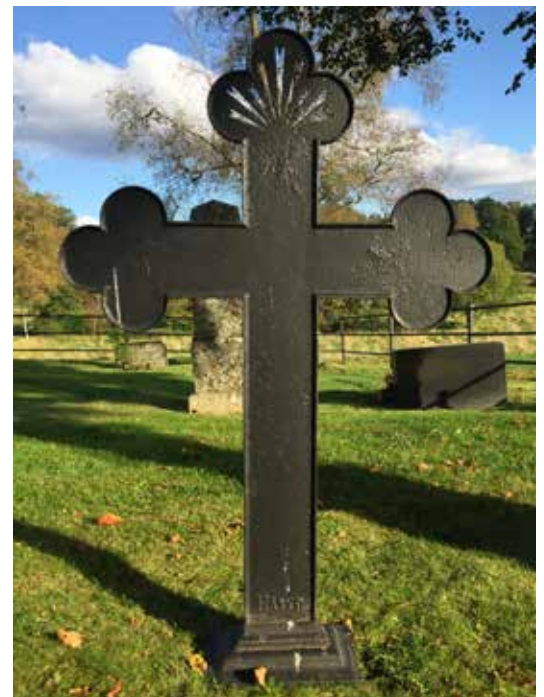
Gjutjärnsvårdarna på Bosebo kyrkogård är samtliga av en modell som tillverkats vid Häryds bruk, varav en med gjuteristämpel vid basen.

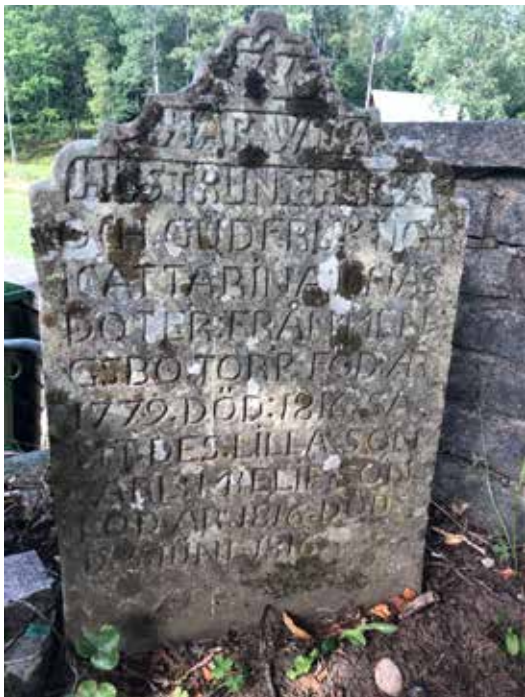
Den handhuggna vården som restes år 1816 över Cattarina Jonasdatter och sonen Carl från Mängsbo torp är en ovanligt påkostad handhuggen vård.

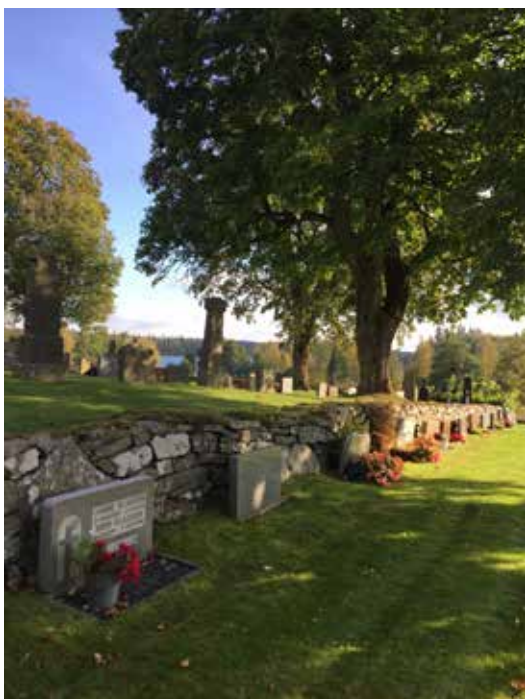
Kyrkogårdens utvidgning från 1968 har ett enhetligt modernistiskt uttryck med likartade vårdar.
